## U-BAHNHOF FEHRBELLNER PLATZ

# Die letzte Metro

Ein hohes Maß an Präzision erfordert die Grundinstandsetzung der Decke der historischen U-Bahnstation Fehrbellner Platz in Berlin. Die stark profilierte Decke musste (Denkmalschutz) hinsichtlich ihrer Abmessungen exakt wie im Originalbestand ausgeführt werden.

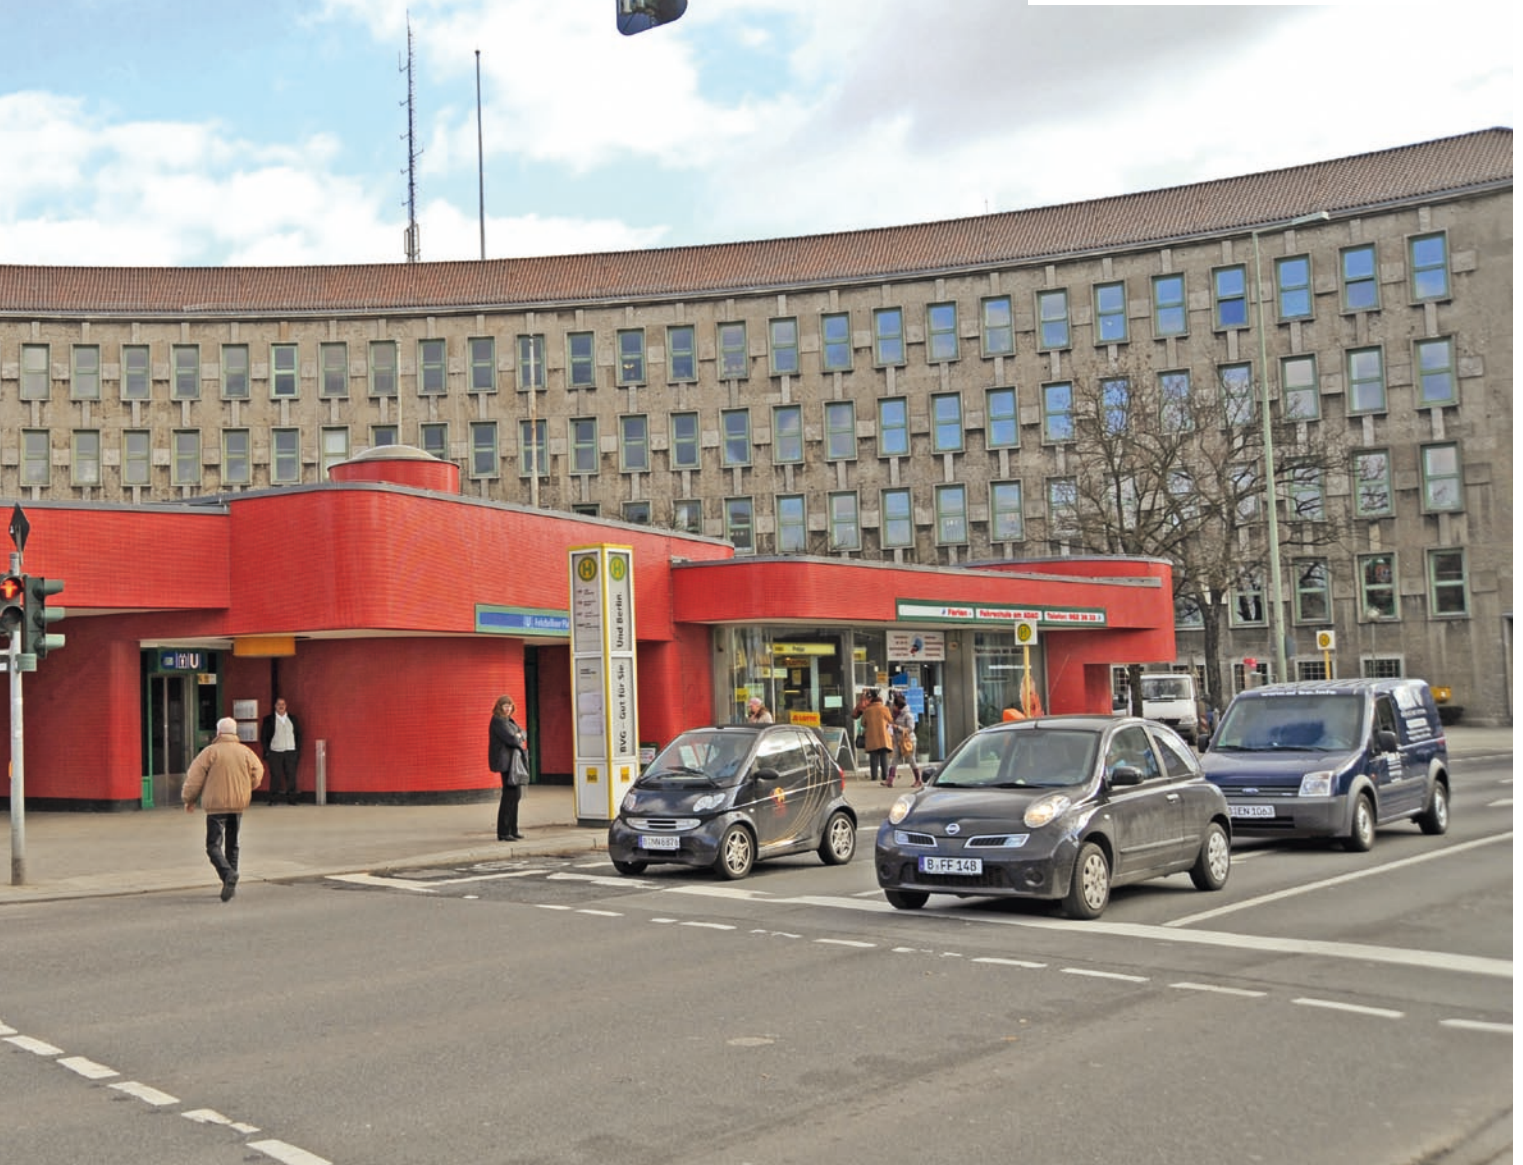
**U-Bahn:** Bereits Ende der 60er Jahre wurde der U-Bahnhof Fehrbelliner Platz grundlegend umgebaut. Aus dieser Zeit stammt auch das neue Eingangsgebäude im Stil der Pop-Art

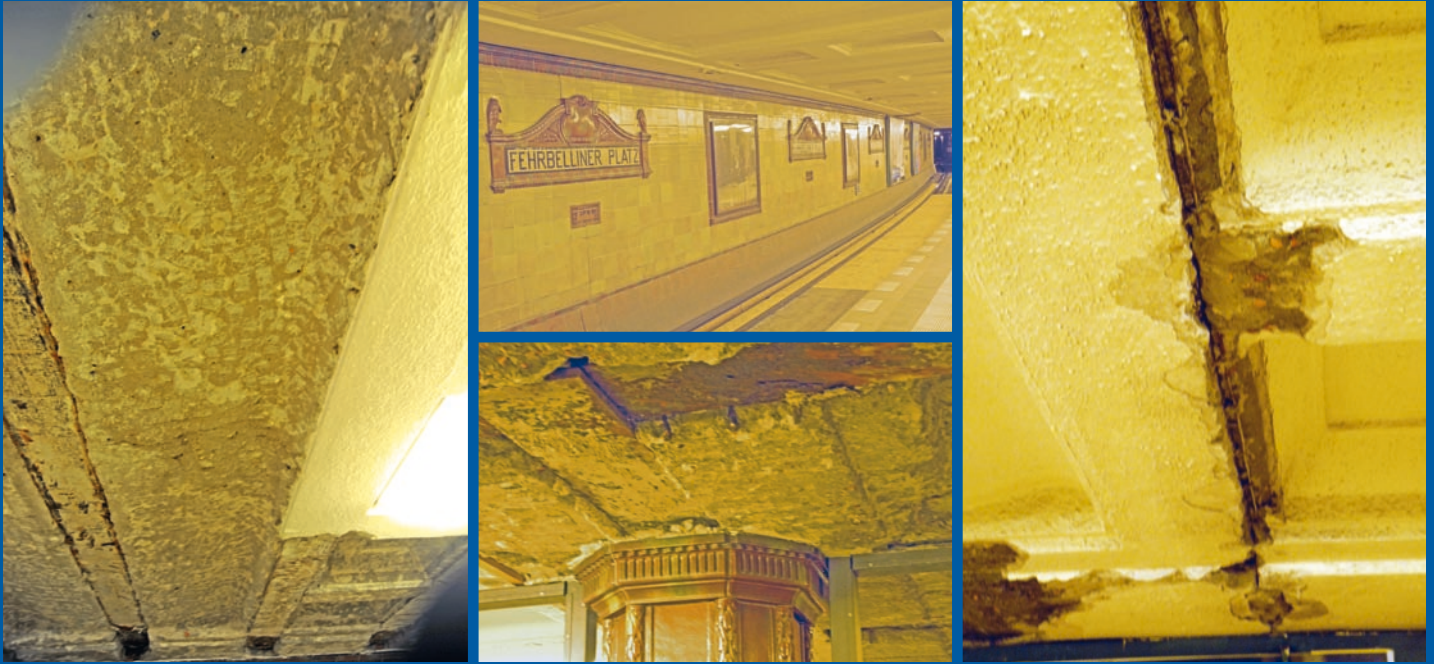
Die Herstellung der historischen Deckenuntersicht erfolgt mit Sakret Spritzmörtel SM 4 P HS C25/30. Sakret Spritzmörtel SM 4 P HS ist ein hydraulisch erhärtender, zementärer Werk trockenmörtel mit hohem Sulfatwiderstand gemäß DIN EN 14487 / DIN 18551, DIN EN 206 / DIN 1045. Er wird für Wand und

- Bereitstellungsgemisch für die Herstellung von Spritzmörtel für Betoninstandsetzungsmaßnahmen
- Zur Verstärkung von Beton, Stahlbeton, zur Hangsicherung, Tunnel- / Bergbau und Baugrubensicherung
- Für die pneumatische Förderung im Trockenspritzverfahren Er ist in Schichtdicken von 15 - 30 mm einlagig verarbeitbar. Da die Bestandsabmessungen wieder herzustellen sind, erfordern die Arbeiten vom ausführenden Unternehmen Bodo Pilgrimowski Betonsanierung ein Höchstmaß an Präzision. Vor Beginn der Arbeiten werden die Deckenträgerunterflansche an der Unterseite mit U-förmigen Bügeln (d= 10 mm, e=10 cm) eingefasst, die Bügelenden mit chemischen Dübeln im Bestandsbeton verankert. Nach dem gleichen Verfahren wird auch der Mittelunterzug profiliert und eingefasst. Der Deckenspiegel erhält eine Edelstahlmatte als Bewehrung. In Bereichen mit geringer Be-

tonüberdeckung wird zusätzlich eine Bewehrung aus Edelstahl 50/50/3 mm eingebaut. Normalerweise beträgt die Schichtdicke 4 cm, wegen der insgesamt niedrigen Deckenhöhe kann teilweise aber nur eine Dicke von 2 cm realisiert werden. Anschließend erfolgt der Spritzbetonauftrag nach DIN 18551 mit einer Körnung von von 8 mm. Eingesetzt wird Beton der Güteklasse C 25/30. Dabei wird zunächst die Bewehrung eingespritzt. Schließlich erfolgt ein Auftrag der Deckschicht bis zur Höhe der Schalung.

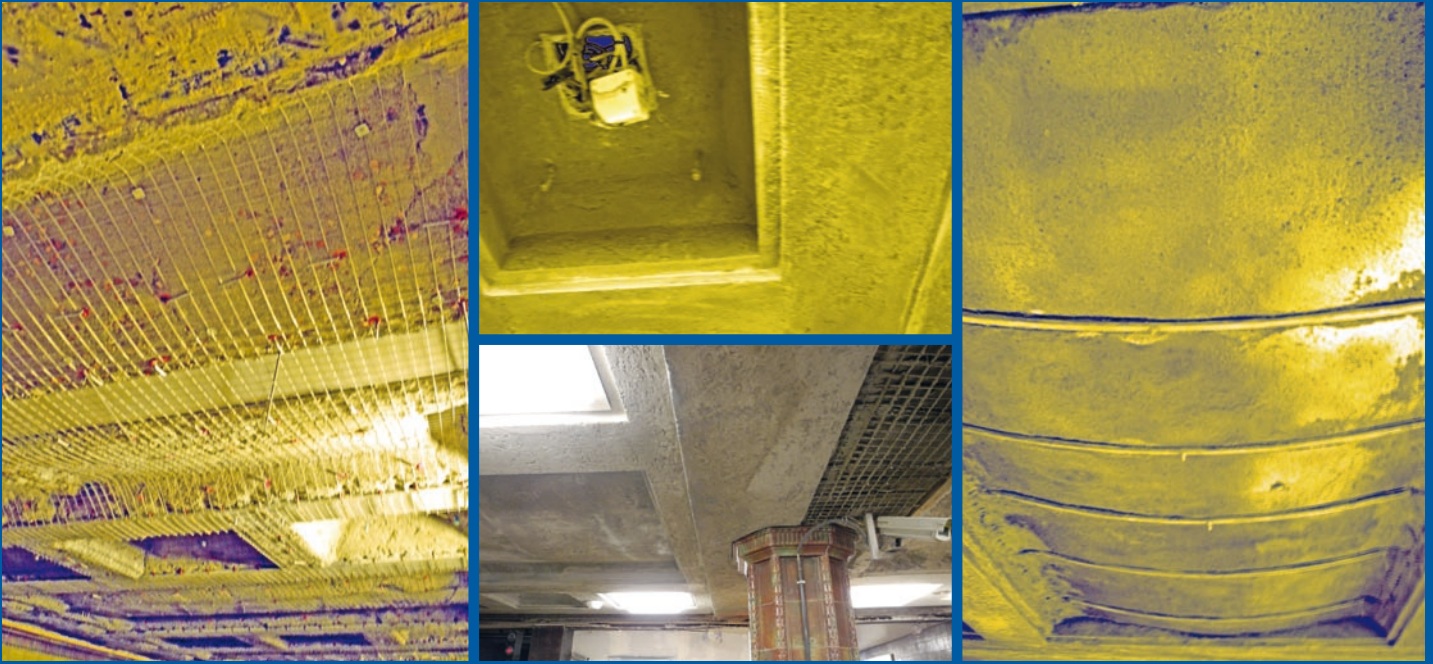
v.l.n.r.: **Denkmalschutz:** Alles original frühes 20 Jahrhundert: Mosaiken in einem dem Stil der Zeit entsprechenden Majolika-Rahmen informieren den Reisenden über den Namen der U-Bahnstation. **Schadensbild:** Beschädigungen in der alten Decke. **Erste Arbeitsschritte:** Deckenansicht nach Entfernen des alten Oberputzes. **Putzgrund:** Der Mittelträgerunterzug ist ganzflächig verputzt. Gut zu sehen: Die Deckenträger lagern auf dem Unterflansch des Mittelträgers. **Bewehrung:** Freigelegter Deckenträger, mit Korrosionsschutz versehen und fertiggestellter Bewehrung. **Unterzüge:** Fertiggestellter Mittelunterzug. **Deckenspiegel:** Die erste Lage Spritzbeton. **Fertiggestelltes Kassettenfeld:** Die Maße entsprechen dem Originalbestand, damit die Einbauleuchten, die nach der Renovierung wieder in die Kassettenfelder eingesetzt werden sollen, passen.
