Kurzliner & Co.: Besser als ihr Ruf

IKT-Warentest „Reparaturverfahren“ mit überraschend guten Ergebnissen

Dipl.-Ing. (FH) Kathrin Harting, Dipl.-Ök. Roland W. Waniek, IKT – Institut für Unterirdische Infrastruktur, Gelsenkirchen

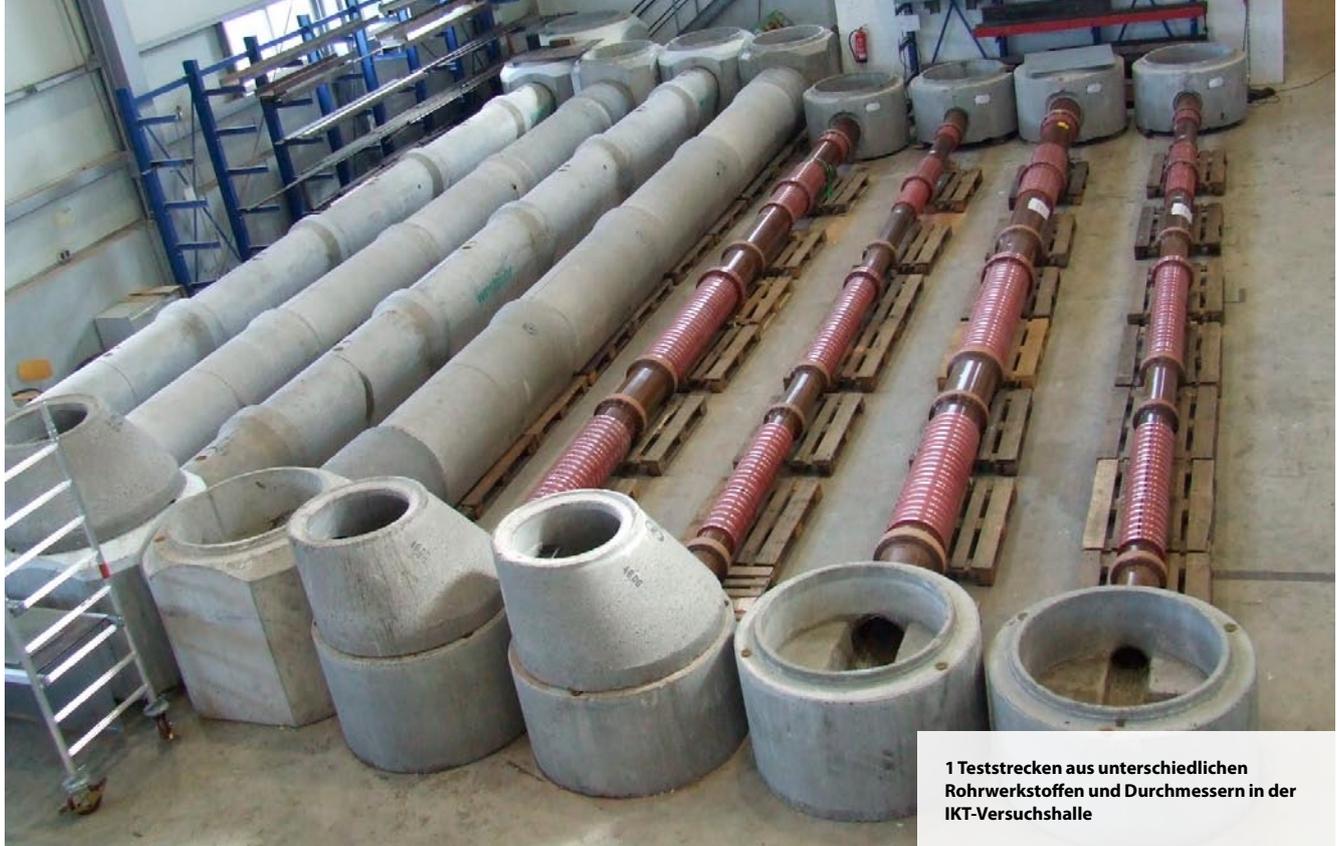
1 Teststrecken aus unterschiedlichen Rohrwerkstoffen und Durchmessern in der IKT-Versuchshalle

Für die Systemprüfungen wurden in der IKT-Versuchshalle für jedes Verfahren fünf Teststrecken aus Beton und Steinzeug mit Nennweiten von DN 200 bis DN 600 aufgebaut. Typische Schadensbilder wie Quer- und Längsrisse, Ausbrüche, Scherbenbildung, Muffenversatz und undichte Rohrverbindungen wurden in die Leitungen eingearbeitet. Alle Testteilnehmer erhielten exakt die gleichen Schadens-
